Relazione tecnica redatta in conformità a quanto previsto dall'ordinanza n 36 del 21/03/2005 Allegato "C" - "PROCEDURE E MODALITA' TECNICHE PER LA PROGETTAZIONE E LA REALIZZAZIONE DEGLI INTERVENTI PER IL RIPRISTINO DEI DANNI"

- PUNTO "C" **Modalità tecniche da applicarsi a edifici di interesse culturale**
- Integrazione a seguito di comunicazione Prot. Ji.2006.0002476 del 05/06/2006

Macroscopicamente la ex sede del Municipio di Gargnano si presenta come un edificio di pianta pressoché quadrata di lato 13m articolato come segue:

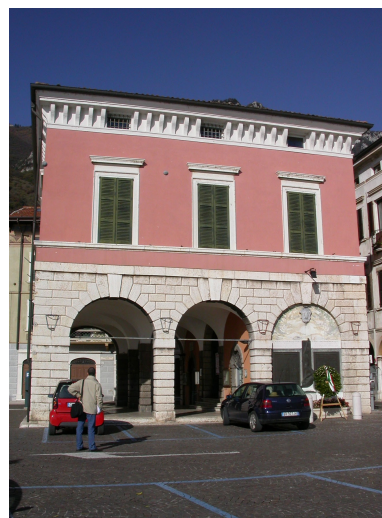
Foto 2 Facciata fronte lago con il portico e le catene al piano terra

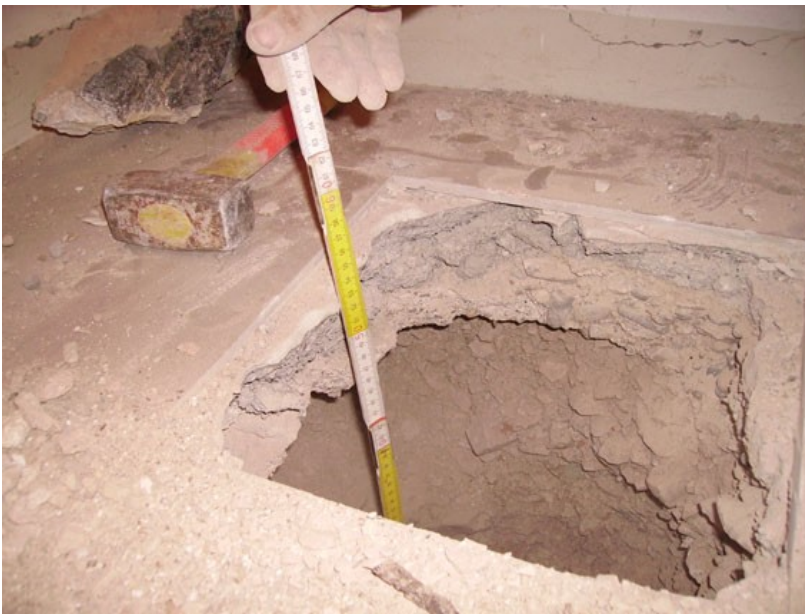
A differenza di quanto ipotizzato in precedenza si è potuto verificare che al piano primo, al di sopra del portico colonnato, tale intervento non è mai stato realizzato e la cartella di ripartizione non è altro che il sottofondo della pavimentazione attuale direttamente messo in opera sul materiale di riempimento dei volti costituito da materiale lapideo di diversa dimensione e origine, come evidenziato dai due saggi esplorativi condotti nella sala, (foto 3 e foto 4).

Foto 3 Uno dei due saggi eseguiti nella sala esposizioni che ha evidenziato la presenza della sola cartella di sottofondo appoggiata su di uno strato di livellamento in ghiaietto gettato sopra il materiale inerte di riempimento della volta.

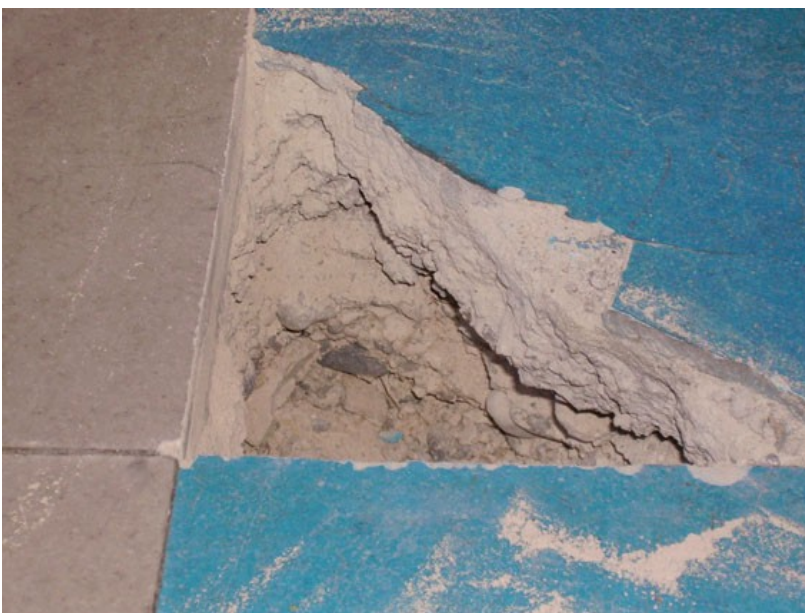
Foto 4 Il saggio eseguito in corrispondenza della fessura nella sala esposizioni che ha evidenziato la presenza della fessura anche nella cartella di sottofondo, la stratigrafia è del tutto uguale a quella dell'altro saggio.

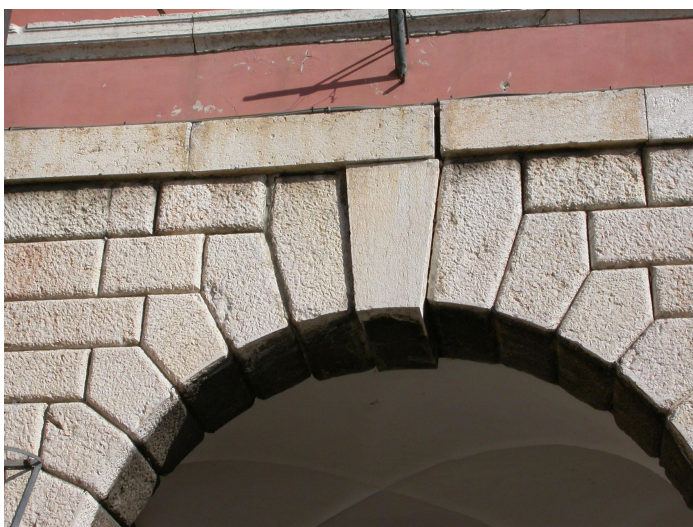
Dall'esterno dell'edificio è possibile verificare alcuni spostamenti dei conci costituenti il rivestimento degli archi (foto 5) ed alcune fessure di tipo capillare nell'intonaco esterno sulla parete a nord (foto 6), non si notano fessure importanti nelle murature né distacchi d'intonaco e, dall'esame della parte intradossale delle volte a crociera, si evidenziano alcune fessure di tipo capillare ma non è emerso alcun danno significativo.

Foto 5 Vista della facciata principale con il concio che ha evidenziato lo spostamento maggiore.

In merito alle altre lesioni, quali distacco dei conci si può intervenire con la rimozione ed il successivo riposizionamento degli stessi utilizzando malta compatibile con il tipo di struttura e per la sigillatura delle fessure ove si preveda l'utilizzo di leganti per iniezioni, malte tecnologiche o boiacche per il riempimento – consolidamento di fessure.

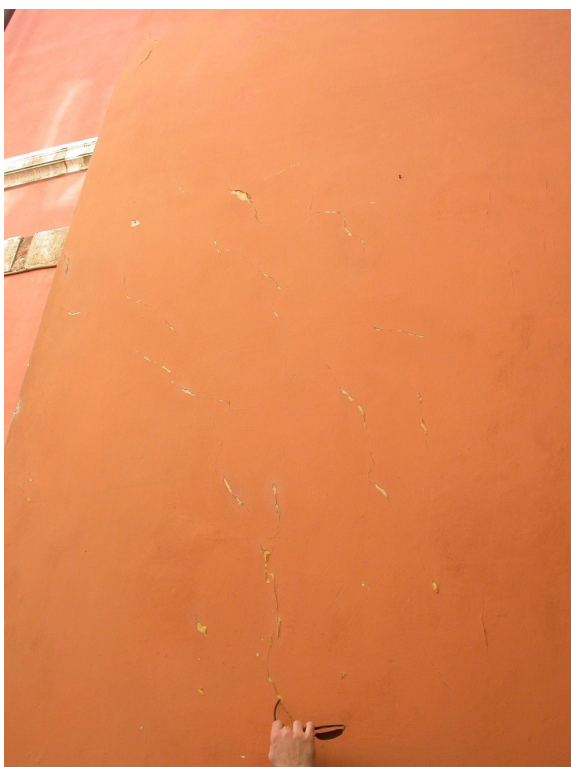
Foto 6 Facciata opposta a quella principale con in evidenza le fessure di tipo capillare che devono essere sigillate

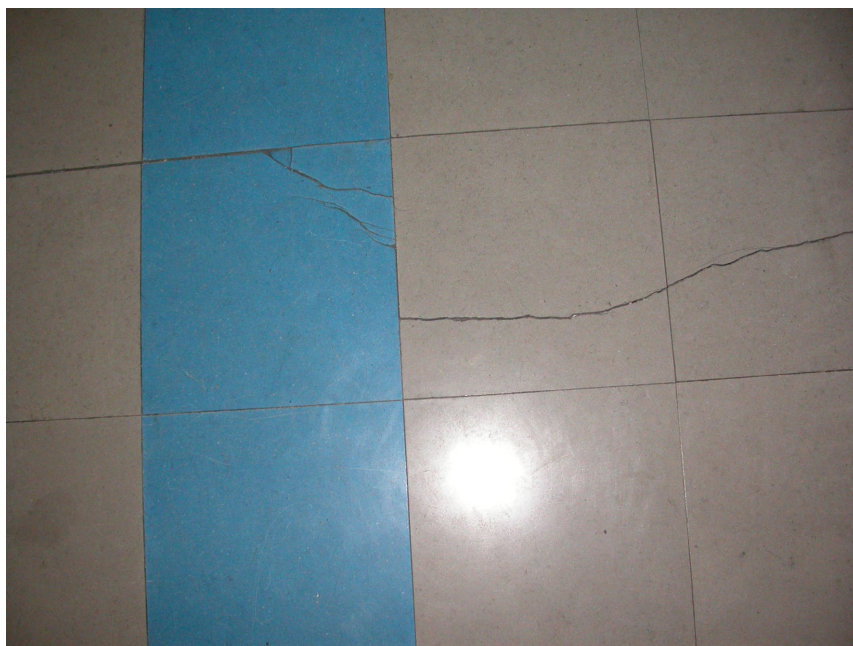
Il danno che maggiormente ha preoccupato l'Amministrazione Comunale è stato l'aggravarsi della fessura a livello della pavimentazione al di sopra del portico colonnato.

Foto 5 Particolare della fessura trasversale alla sala che si è aggravata a seguito dell'evento sismico

- Le catene sono sollecitate al limite della loro possibilità;
- Eccessivo carico su alcuni pilastri;
- Mancanza del piano orizzontale organizzato con funzione antisismica;
- La fessura presente a livello della pavimentazione è da imputare ad un cedimento differenziale degli elementi dell'arco o del pilastro sottostante;
- Impedire il formarsi di altre situazioni anomale di carico imputabili a cedimenti locali dei singoli elementi strutturali.

Ad esclusione del ripristino delle fessure, che deve essere svolta con tecniche specialistiche, l'unica soluzione in grado di soddisfare efficacemente e contemporaneamente tutte le esigenze sopra evidenziate è la creazione di una nuova soletta in struttura mista acciaio-clc collegata alla muratura esistente.
