Relazione tecnica redatta in conformità a quanto previsto dall'ordinanza n 36 del 21/03/2005 Allegato "C" - "PROCEDURE E MODALITA' TECNICHE PER LA PROGETTAZIONE E LA REALIZZAZIONE DEGLI INTERVENTI PER IL RIPRISTINO DEI DANNI"

- PUNTO "C" **Modalità tecniche da applicarsi a edifici di interesse culturale**
- Integrazione a seguito di comunicazione Prot. Ji.2006.0002476 del 05/06/2006

Macroscopicamente la ex sede del Municipio di Gargnano si presenta come un edificio di pianta pressoché quadrata di lato 13m articolato come segue:

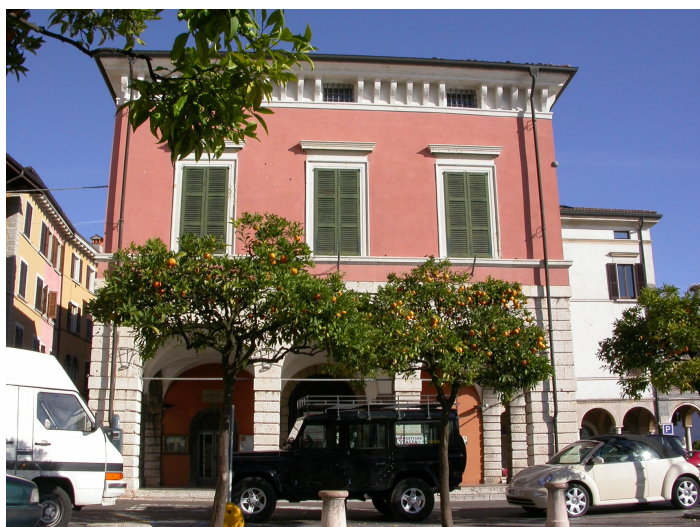
Foto 1 Vista della facciata principale con il colonnato a piano terra, le finestre della sala polifunzionale al piano primo e delle finestre del sottotetto
